Restauración ambiental de las instalaciones de la Compañía Logística de Hidrocarburos (CLH) en el estuario del río Barbadún en Musquiz/ Muskiz (Vizcaya/Bizkaia)

El estuario del río Barbadún en el término municipal de Muskiz constituye un entorno de gran valor natural por su biodiversidad. Sin embargo, también supone una zona muy intervenida. En el presente artículo se describen las actuaciones llevadas a cabo para la recuperación ambiental de una zona de 18 ha ocupada por unas instalaciones industriales durante más de cuatro décadas y que han sido recientemente desmanteladas. Se describen las actuaciones y los métodos innovadores empleados para la recuperación de las condiciones naturales estableciendo tres tipos de ecosistemas diferentes: marisma, sistema dunar y zona de vegetación continental.

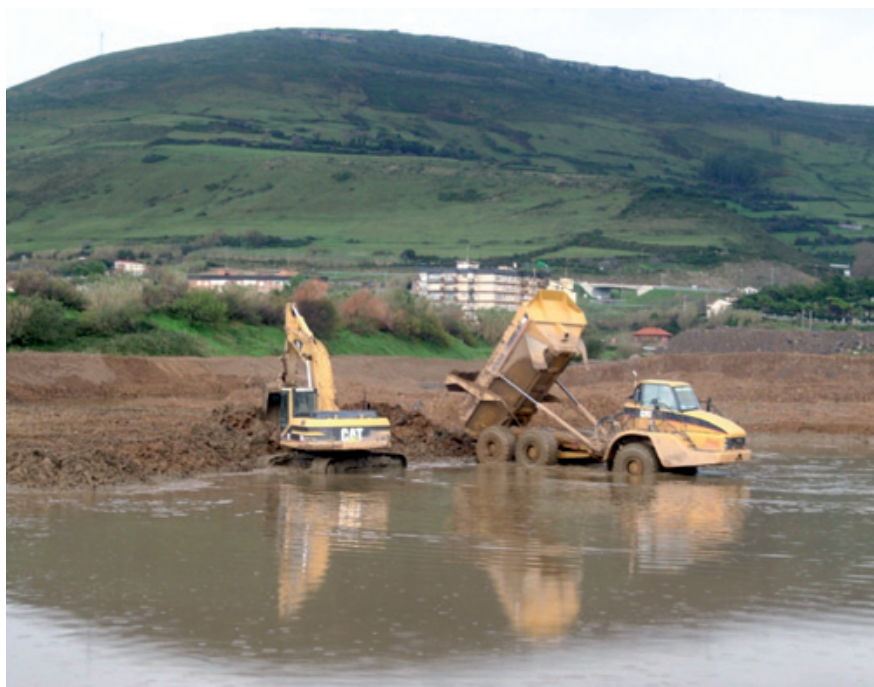
Figura 1. Recuperación de marisma y realización de canales mareales. Fuente: A. Saiz

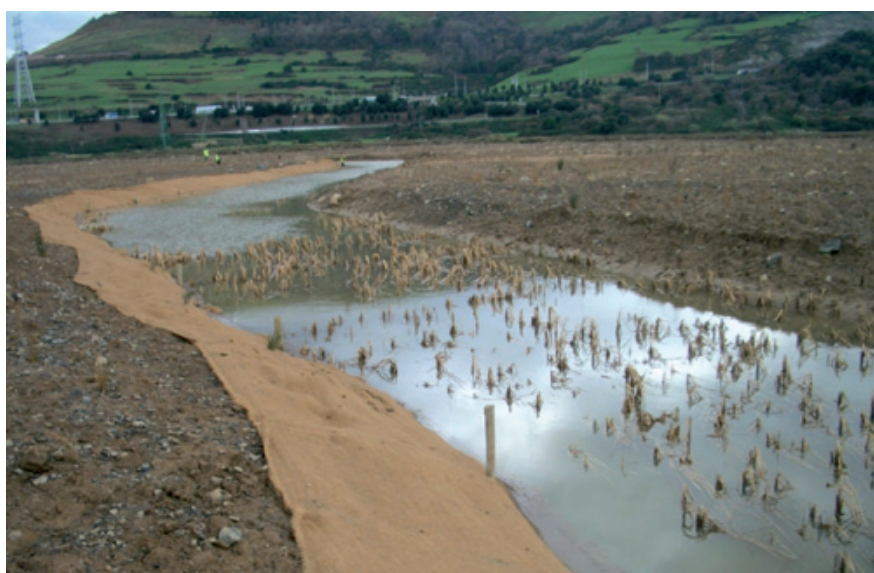
Figura 2. Actuaciones en los márgenes de los canales principales. Fuente: A. Saiz

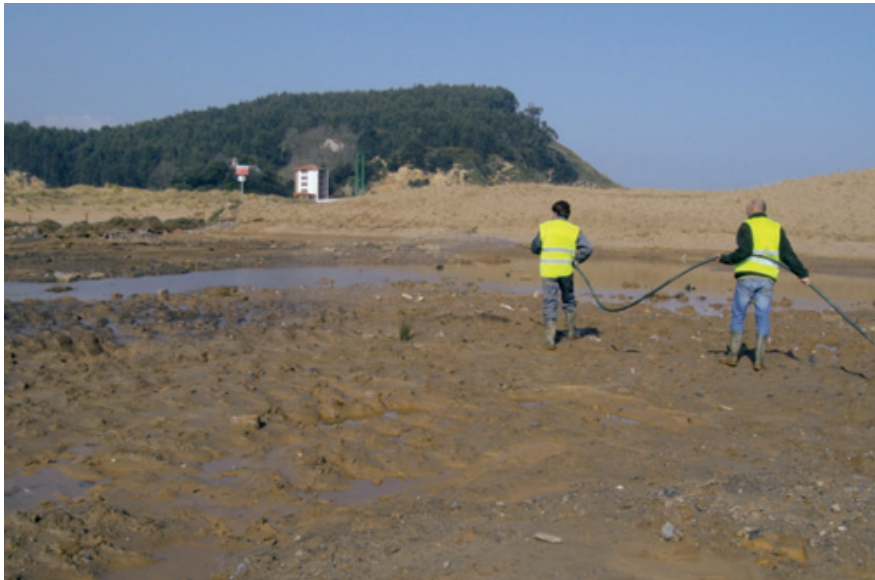
Figura 3. Ejecución de la hidrosiembra manual en la marisma. Fuente: A. Saiz

Para la revegetación completa de la marisma se realizó una hidrosiembra de forma manual, dado que no podía acceder maquinaria a esta zona restaurada. El equipo de hidrosiembra consistió en un tractor estacionado en el borde de la marisma que bombeaba la mezcla a un depósito intermedio situado en el centro de la misma. Desde aquí, mediante otra bomba se distribuía la mezcla por medio de tuberías de polietileno que dirigían varios operarios.

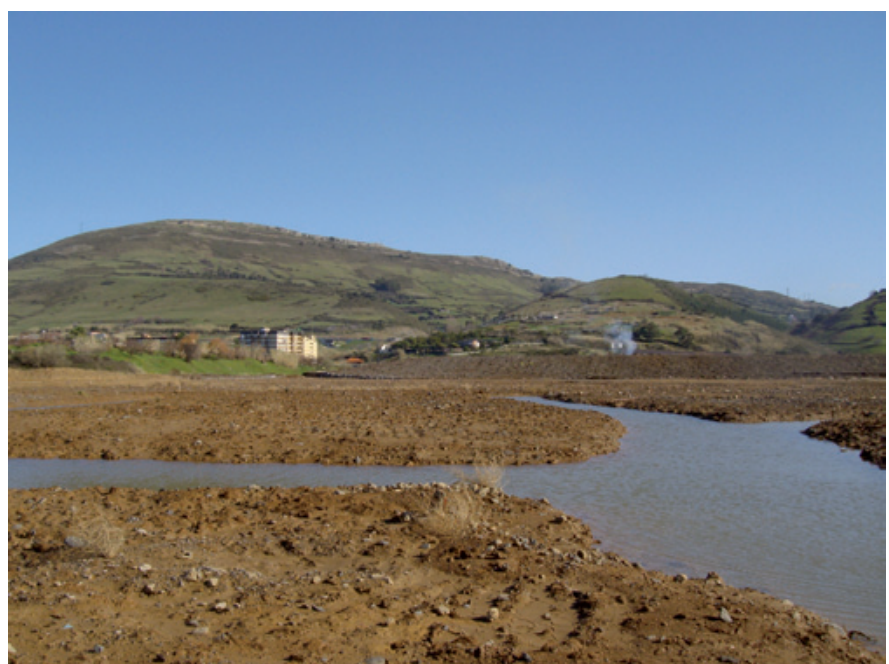
Figura 4. Marisma restaurada a falta de la revegetación
